鉛系錫膏轉換成無鉛錫膏之品質問題改善研究

陳金蓮* 陳永璋
樹德科技大學工業管理系

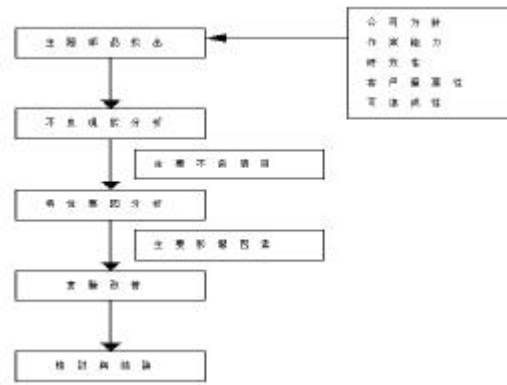
圖一. 實驗流程圖

研究之主要流程如圖一所示。

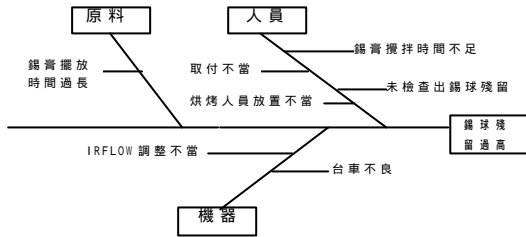
圖二. 錫球殘留要因分析圖

經由對策檢討，進行要因分析而得到影響錫球殘留之要因分析圖，如圖二。經檢討後，有關人員方面的因素，利用教育訓練以及加強督導來加以排除，但是不良現狀還是無法獲得改善，因此認為主要原因在於機械設備與原料之因素。

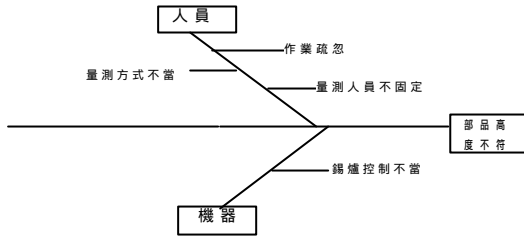
圖三. 部品高度不符要因分析圖

經由對策檢討，進行要因分析而得到影響部品高度不符之魚骨圖，如圖三。經檢討後，有關人員方面的因素，利用教育訓練以及加強督導來加以排除，但是不良現狀還是無法獲得改善，因此認為主要原因在於機械設備與原料之因素。
